# YES 車輛認證書

認證編號 CPF5275925A026

| 廠牌 Make | BENZ |
| 車型 Model | E-CLASS |

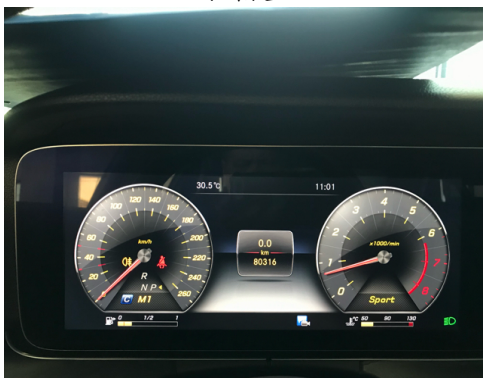
| 現況實車里程 Mileage<br>(僅揭露，不具保證效力) | 80,316 |

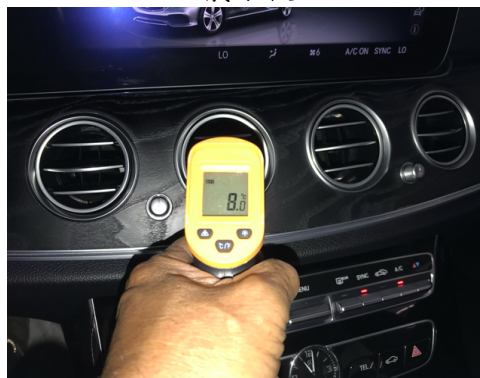
空調溫度

| 5. 前空調風速開關各段風速 | 正常 | 6. 前空調冷氣作動中央出風口溫度 | 8°C |
