# YES 車輛認證書

認證編號 CPF5275925A030

| 車型 Model | 3 SERIES |
| 年份 Year | 2012/03 |

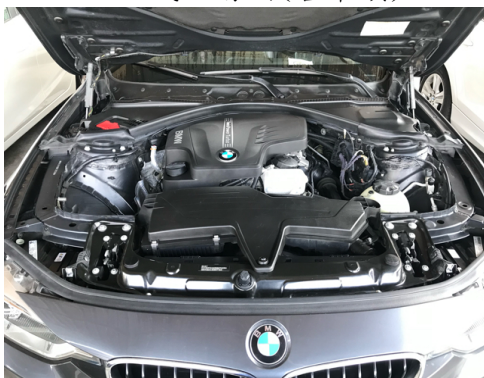
引擎室

| 5. 外觀有無漏油/水跡象 | 異常 | 6. 運轉時有無抖動或異常聲響 | 正常 |

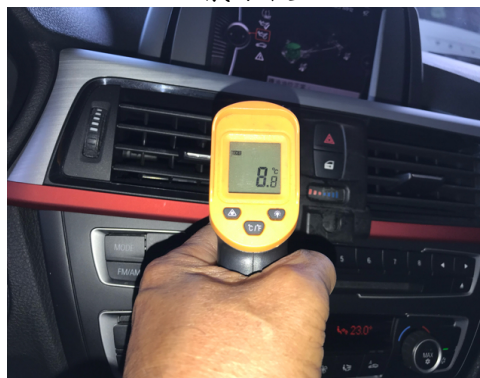
空調溫度

| 5. 前空調風速開關各段風速 | 正常 | 6. 前空調冷氣作動中央出風口溫度 | 9°C |
