認證編號 CPF5275925A033

## 車輛資料 Vehicle Information

## 車輛認證總結報告 Vehicle Inspection Findings

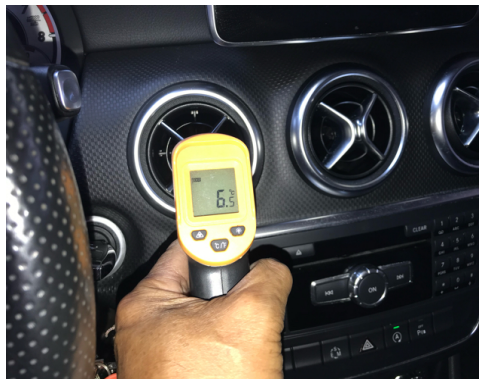
空調溫度

| 5. 前空調風速開關各段風速 | 正常 | 6. 前空調冷氣作動中央出風口溫度 | 7°C |
