# YES 車輛認證書

認證編號 CPF5275925A034

| 車型 Model | XV |
| 年份 Year | 2014/01 |

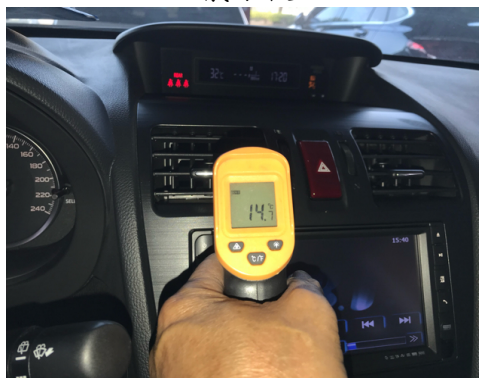
空調溫度

| 5. 前空調風速開關各段風速 | 正常 | 6. 前空調冷氣作動中央出風口溫度 | 15°C |
