**查定編號** CPF5275925A043

## 車輛資料 Vehicle Information

廠牌 Make	HYUNDAI
車型 Model	ELANTRA
年份 Year	2018/01
排氣量 Displacement	1,591
車身號碼 VIN	RFHDA41C BJS00****
引擎號碼 Engine Number	***GHU8170**
現況實車里程 Mileage (僅揭露, 不具保證效力)	135,891

## 車輛認證總結報告 Vehicle Inspection Findings

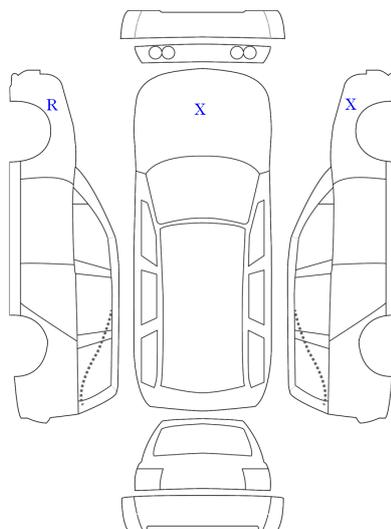
車體外觀圖

右前方有鈹修痕。  
左前方有鈹修痕。  
正前方有鈹修痕。

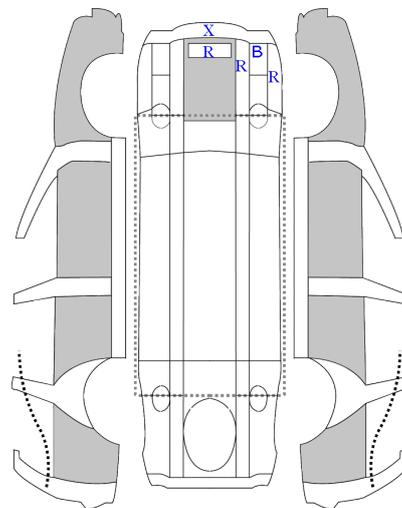
車骨結構圖

無任何異常之痕跡。  
無任何異常之痕跡。  
無任何泡水之痕跡。  
異常

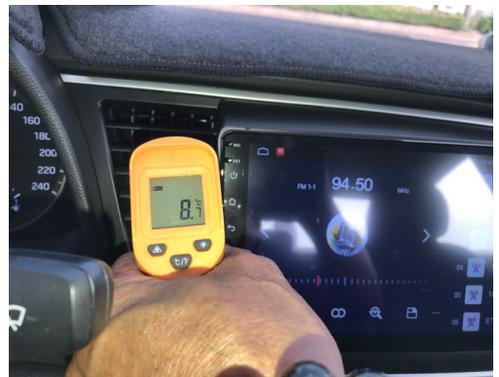
空調溫度

1. 檢查室外氣溫	32°C	2. 後空調冷氣作動中央出風口溫度	無此項目
3. 冷凝器散熱風扇有無運轉異常	正常	4. 前空調冷氣A/C開關燈號	正常
5. 前空調風速開關各段風速	正常	6. 前空調冷氣作動中央出風口溫度	9°C
7. 後空調冷氣A/C開關燈號	無此項目	8. 後空調風速開關各段風速	無此項目
