認證編號 CPF5275925A045

## 車輛資料 Vehicle Information

## 車輛認證總結報告 Vehicle Inspection Findings

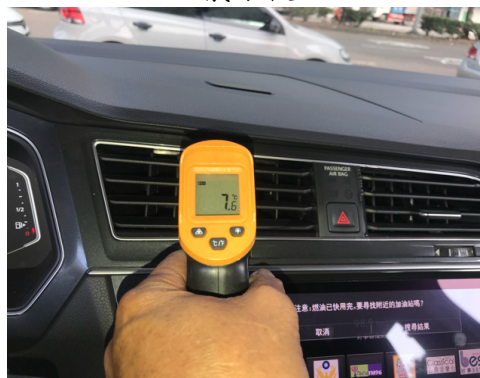
空調溫度

| 5. 前空調風速開關各段風速 | 正常 | 6. 前空調冷氣作動中央出風口溫度 | 8°C |
