認證編號 CPF5275925A050

## 車輛資料 Vehicle Information

## 車輛認證總結報告 Vehicle Inspection Findings

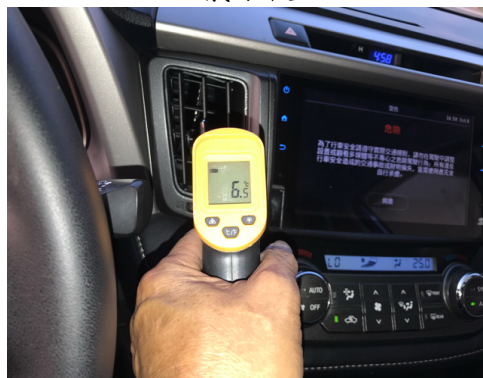
空調溫度

| 5. 前空調風速開關各段風速 | 正常 | 6. 前空調冷氣作動中央出風口溫度 | 7°C |
