認證編號 CPF5275925A055

## 車輛資料 Vehicle Information

## 車輛認證總結報告 Vehicle Inspection Findings

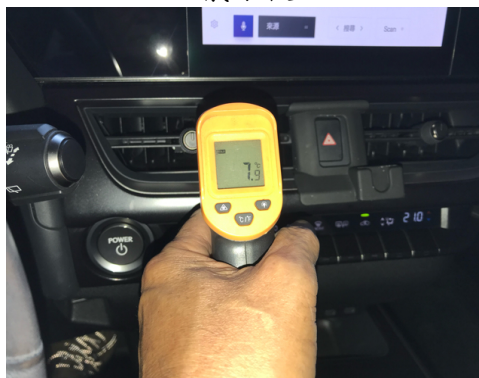
空調溫度

| 5. 前空調風速開關各段風速 | 正常 | 6. 前空調冷氣作動中央出風口溫度 | 8°C |
