認證編號 CPF5275925A056

## 車輛資料 Vehicle Information

## 車輛認證總結報告 Vehicle Inspection Findings

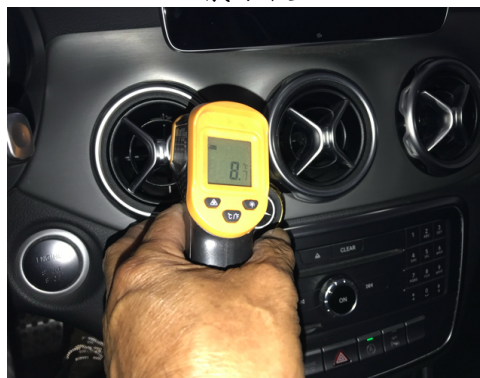
空調溫度

| 5. 前空調風速開關各段風速 | 正常 | 6. 前空調冷氣作動中央出風口溫度 | 9°C |
