認證編號 CPF5275925A059

## 車輛資料 Vehicle Information

## 車輛認證總結報告 Vehicle Inspection Findings

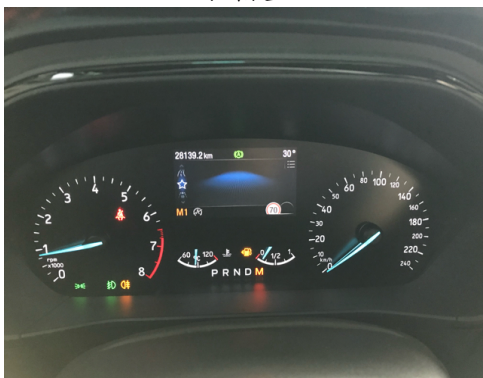
| 現況實車里程 Mileage<br>(僅揭露，不具保證效力) | 28,139 |

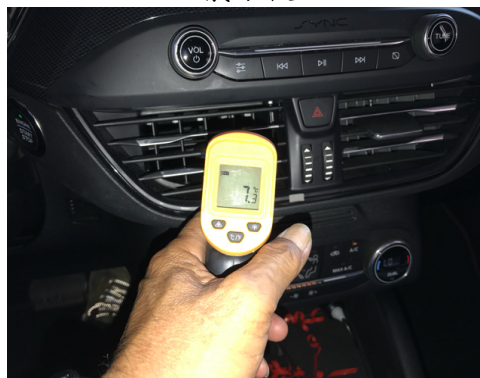
空調溫度

| 5. 前空調風速開關各段風速 | 正常 | 6. 前空調冷氣作動中央出風口溫度 | 7°C |
