認證編號 CPF5275925A066

## 車輛資料 Vehicle Information

## 車輛認證總結報告 Vehicle Inspection Findings

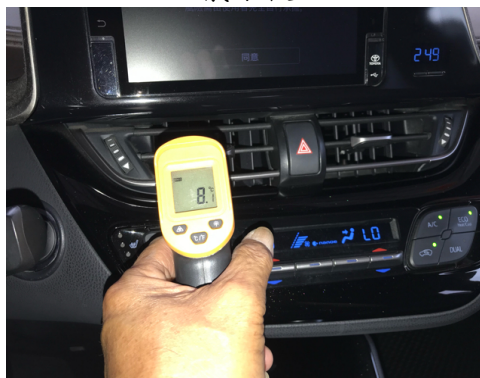
空調溫度

| 5. 前空調風速開關各段風速 | 正常 | 6. 前空調冷氣作動中央出風口溫度 | 8°C |
