認證編號 CPF5275925A069

## 車輛資料 Vehicle Information

## 車輛認證總結報告 Vehicle Inspection Findings

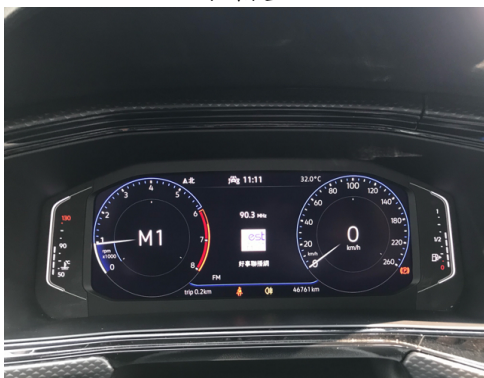
| 現況實車里程 Mileage<br>(僅揭露，不具保證效力) | 46,761 |

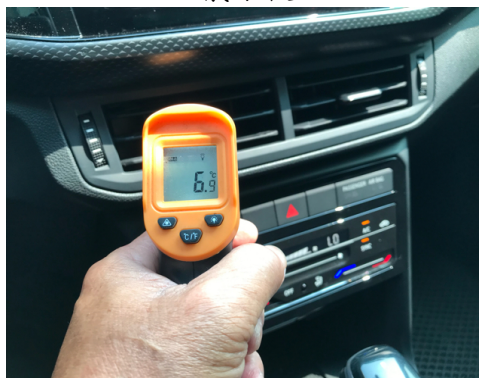
空調溫度

| 5. 前空調風速開關各段風速 | 正常 | 6. 前空調冷氣作動中央出風口溫度 | 7°C |
