認證編號 CPF5275925A070

## 車輛資料 Vehicle Information

## 車輛認證總結報告 Vehicle Inspection Findings

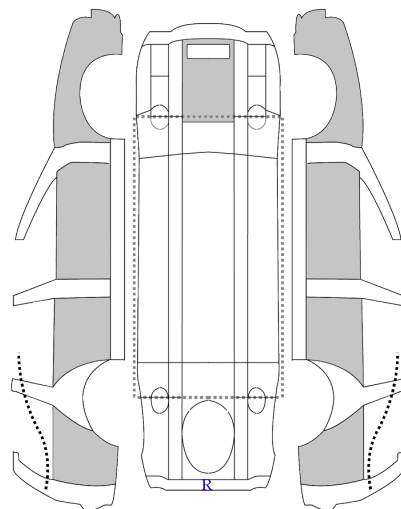
車骨結構圖

本車體骨架結構無修復跡象。

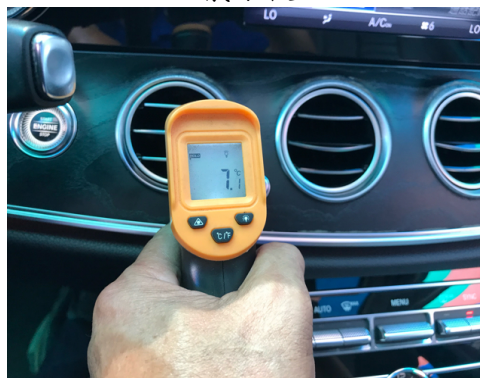
空調溫度

| 5. 前空調風速開關各段風速 | 正常 | 6. 前空調冷氣作動中央出風口溫度 | 7°C |
