認證編號 CPF5275925A074

## 車輛資料 Vehicle Information

## 車輛認證總結報告 Vehicle Inspection Findings

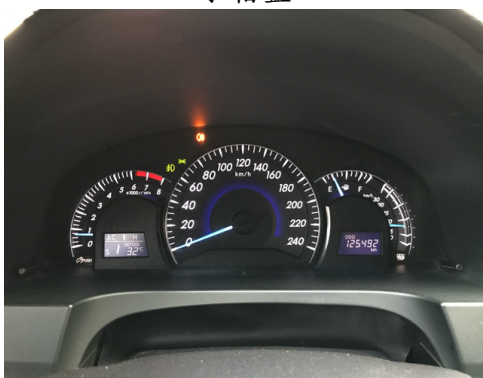
| 現況實車里程 Mileage<br>(僅揭露，不具保證效力) | 125,492 |

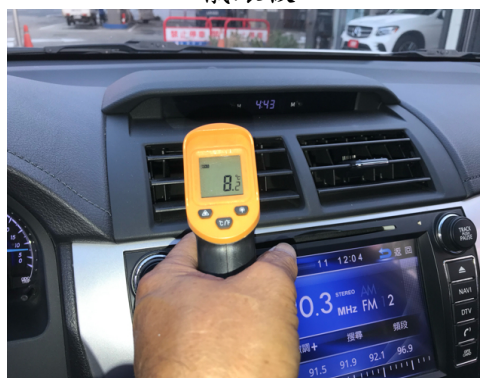
空調溫度

| 5. 前空調風速開關各段風速 | 正常 | 6. 前空調冷氣作動中央出風口溫度 | 8°C |
