# YES 車輛認證書

認證編號 CPF5275925A075

| 車型 Model | MAZDA2 |

## 車輛認證總結報告 Vehicle Inspection Findings

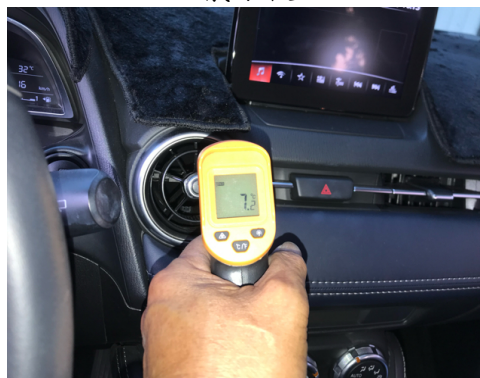
空調溫度

| 5. 前空調風速開關各段風速 | 正常 | 6. 前空調冷氣作動中央出風口溫度 | 7°C |
