# YES 車輛認證書

認證編號 CPF5275925A076

| 廠牌 Make | TOYOTA |
| 車型 Model | ALTIS |

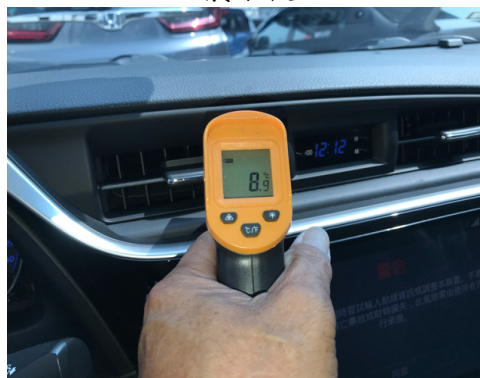
空調溫度

| 5. 前空調風速開關各段風速 | 正常 | 6. 前空調冷氣作動中央出風口溫度 | 9°C |
