認證編號 CPF5275925A077

## 車輛資料 Vehicle Information

## 車輛認證總結報告 Vehicle Inspection Findings

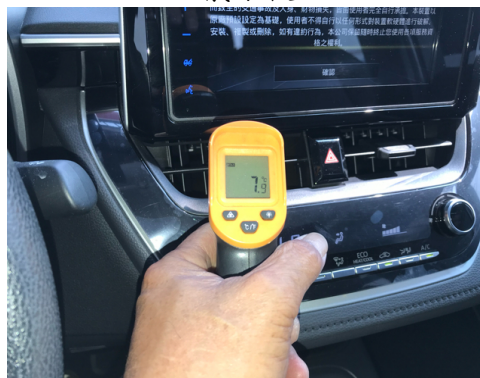
空調溫度

| 5. 前空調風速開關各段風速 | 正常 | 6. 前空調冷氣作動中央出風口溫度 | 8°C |
