認證編號 CPF5275925A093

## 車輛資料 Vehicle Information

## 車輛認證總結報告 Vehicle Inspection Findings

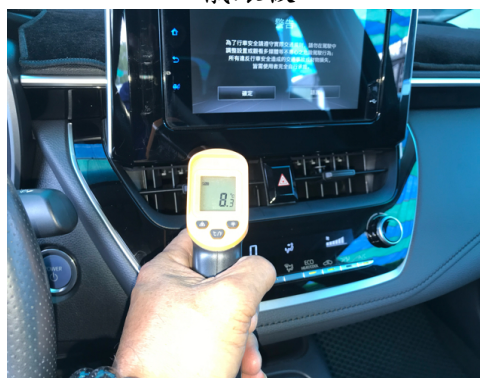
空調溫度

| 5. 前空調風速開關各段風速 | 正常 | 6. 前空調冷氣作動中央出風口溫度 | 8°C |
