認證編號 CPF5275925A094

## 車輛資料 Vehicle Information

## 車輛認證總結報告 Vehicle Inspection Findings

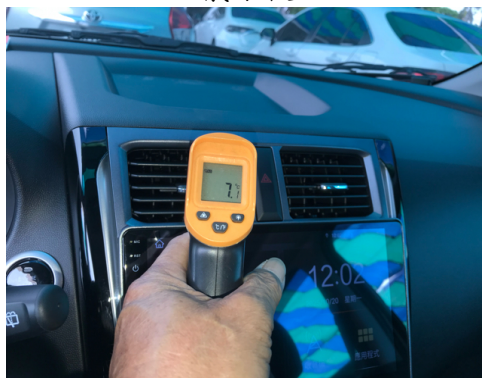
空調溫度

| 5. 前空調風速開關各段風速 | 正常 | 6. 前空調冷氣作動中央出風口溫度 | 7°C |
