認證編號 CPF5275925A100

## 車輛資料 Vehicle Information

## 車輛認證總結報告 Vehicle Inspection Findings

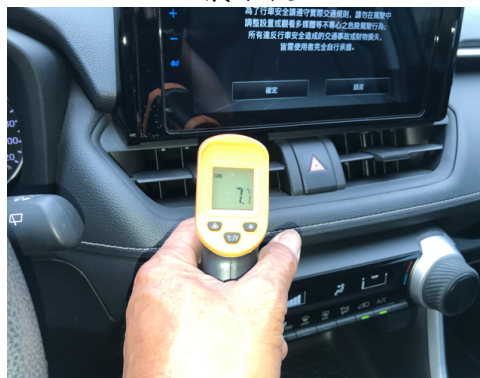
空調溫度

| 5. 前空調風速開關各段風速 | 正常 | 6. 前空調冷氣作動中央出風口溫度 | 7°C |
