認證編號 CPF5275925A124

## 車輛資料 Vehicle Information

## 車輛認證總結報告 Vehicle Inspection Findings

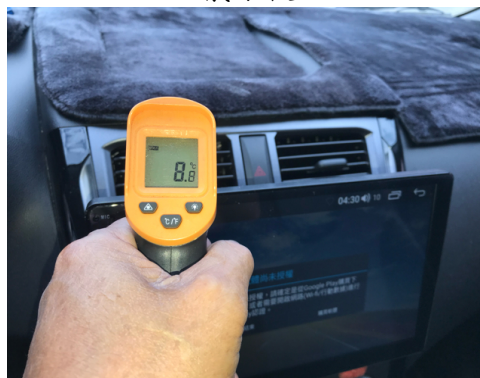
空調溫度

| 5. 前空調風速開關各段風速 | 正常 | 6. 前空調冷氣作動中央出風口溫度 | 9°C |
