認證編號 CPF5275925A132

| 廠牌 Make | PORSCHE |
| 車型 Model | CAYENNE |

## 車輛認證總結報告 Vehicle Inspection Findings

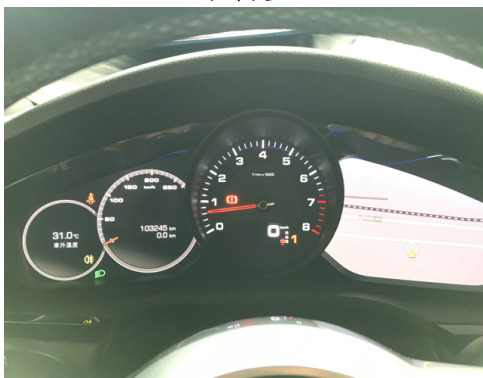
| 現況實車里程 Mileage<br>(僅揭露，不具保證效力) | 103,245 |

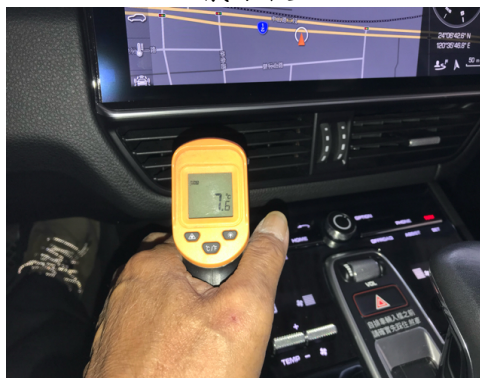
空調溫度

| 5. 前空調風速開關各段風速 | 正常 | 6. 前空調冷氣作動中央出風口溫度 | 8°C |
