認證編號 CPF5275925A151

## 車輛資料 Vehicle Information

## 車輛認證總結報告 Vehicle Inspection Findings

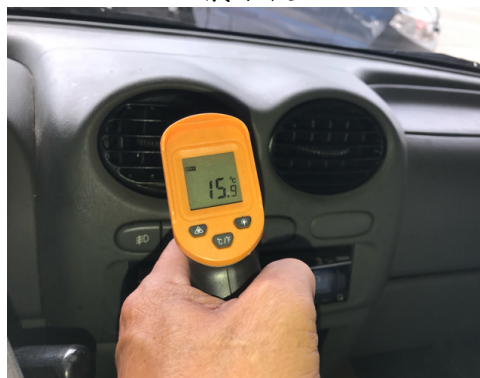
空調溫度

| 5. 前空調風速開關各段風速 | 正常 | 6. 前空調冷氣作動中央出風口溫度 | 9°C |
