認證編號 CPF5275925B001

## 車輛資料 Vehicle Information

## 車輛認證總結報告 Vehicle Inspection Findings

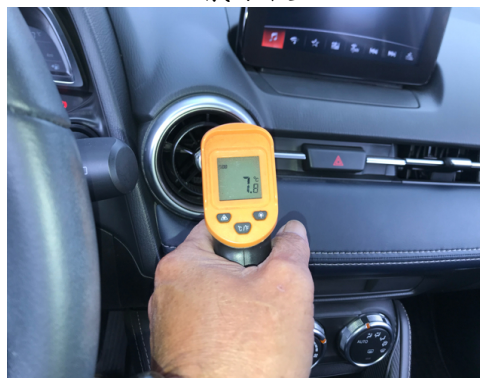
空調溫度

| 5. 前空調風速開關各段風速 | 正常 | 6. 前空調冷氣作動中央出風口溫度 | 8°C |
