認證編號 CPF5275925B022

## 車輛資料 Vehicle Information

## 車輛認證總結報告 Vehicle Inspection Findings

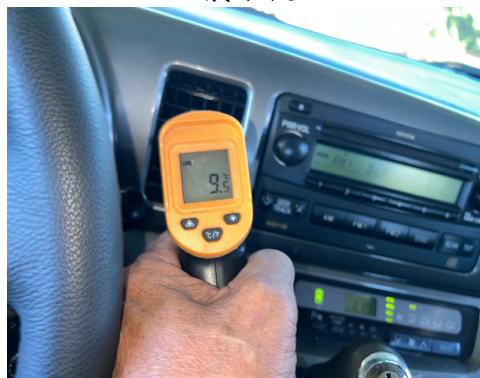
空調溫度

| 5. 前空調風速開關各段風速 | 正常 | 6. 前空調冷氣作動中央出風口溫度 | 10°C |
