# YES 車輛認證書

認證編號 CPF5275925B023

| 車型 Model | IX35 |
| 年份 Year | 2012/07 |

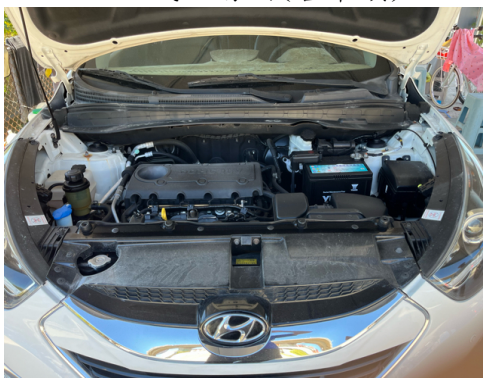
引擎室

| 5. 外觀有無漏油/水跡象 | 異常 | 6. 運轉時有無抖動或異常聲響 | 正常 |

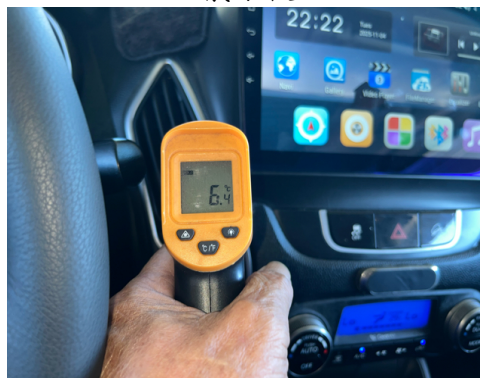
空調溫度

| 5. 前空調風速開關各段風速 | 正常 | 6. 前空調冷氣作動中央出風口溫度 | 7°C |
