認證編號 CPF5275925B024

## 車輛資料 Vehicle Information

## 車輛認證總結報告 Vehicle Inspection Findings

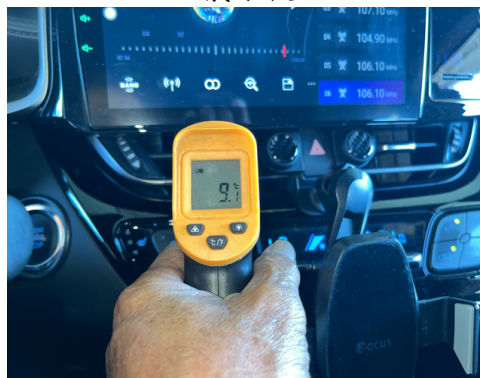
空調溫度

| 5. 前空調風速開關各段風速 | 正常 | 6. 前空調冷氣作動中央出風口溫度 | 9°C |
