# YES 車輛認證書

認證編號 CPF5275925B025

| 廠牌 Make | LEXUS |
| 車型 Model | CT200H |

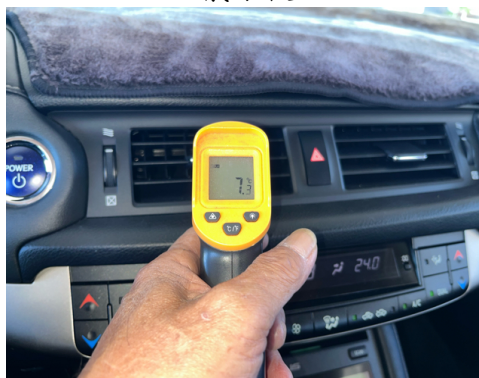
空調溫度

| 5. 前空調風速開關各段風速 | 正常 | 6. 前空調冷氣作動中央出風口溫度 | 7°C |
