## 車輛認證總結報告 Vehicle Inspection Findings

認證編號 CPF5275925B026

| 廠牌 Make | FORD |
| 車型 Model | FOCUS |

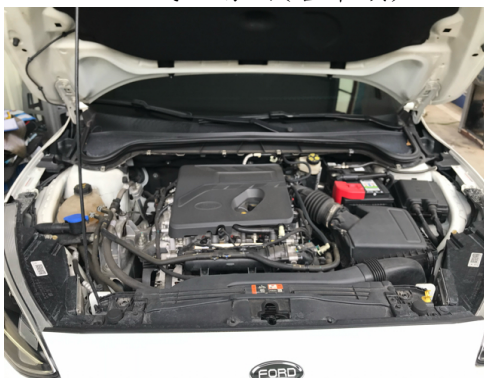
引擎室

本車引擎號碼無異常。

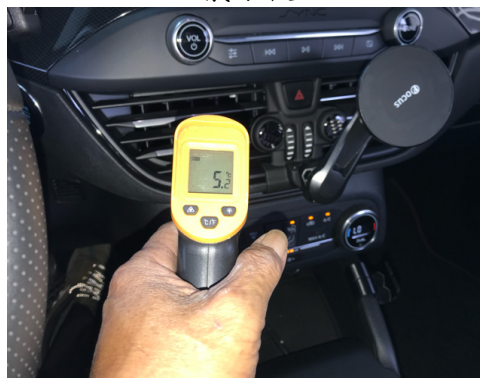
空調溫度

| 5. 前空調風速開關各段風速 | 正常 | 6. 前空調冷氣作動中央出風口溫度 | 5°C |
