# YES 車輛認證書

認證編號 CPF5275925B027

| 車型 Model | SUPER SENTRA |

## 車輛認證總結報告 Vehicle Inspection Findings

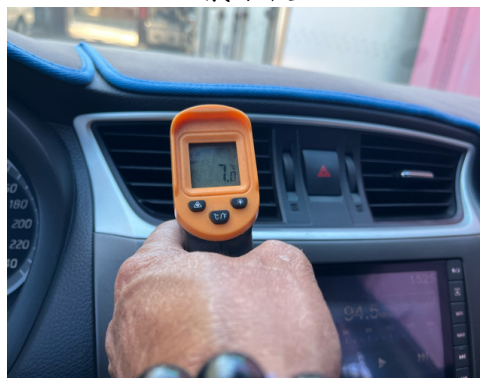
空調溫度

| 5. 前空調風速開關各段風速 | 正常 | 6. 前空調冷氣作動中央出風口溫度 | 7°C |
