認證編號 CPF5275925B028

## 車輛資料 Vehicle Information

## 車輛認證總結報告 Vehicle Inspection Findings

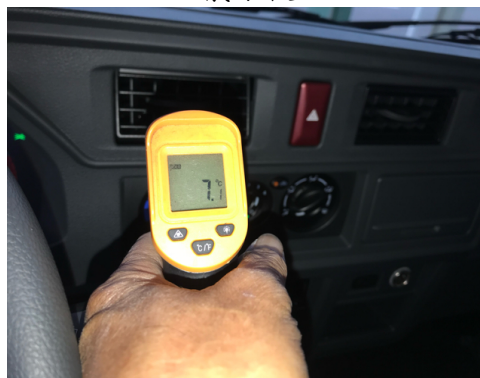
空調溫度

| 5. 前空調風速開關各段風速 | 正常 | 6. 前空調冷氣作動中央出風口溫度 | 7°C |
