# YES 車輛認證書

認證編號 CPF5275925B030

| 廠牌 Make | LEXUS |
| 車型 Model | ES |

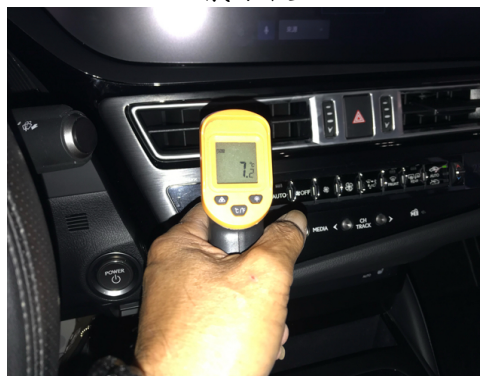
空調溫度

| 5. 前空調風速開關各段風速 | 正常 | 6. 前空調冷氣作動中央出風口溫度 | 7°C |
