# YES 車輛認證書

認證編號 CPF5275925B033

| 車型 Model | U6 TURBO ECO HYPER |
| 年份 Year | 2017/03 |

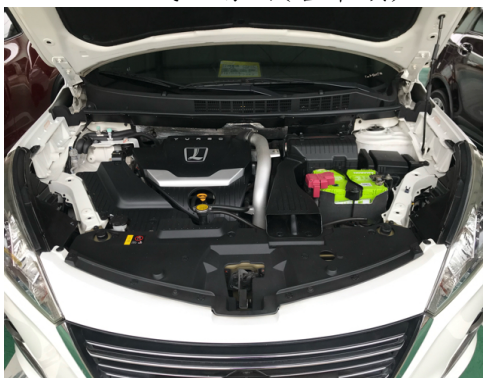
引擎室

| 5. 外觀有無漏油/水跡象 | 異常 | 6. 運轉時有無抖動或異常聲響 | 正常 |

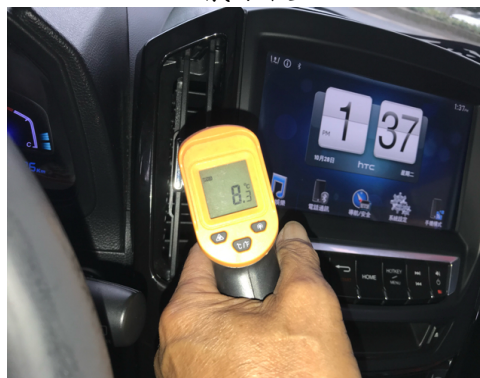
空調溫度

| 5. 前空調風速開關各段風速 | 正常 | 6. 前空調冷氣作動中央出風口溫度 | 8°C |
