# YES 車輛認證書

認證編號 CPF5275925B036

| 廠牌 Make | SUBARU |
| 車型 Model | XV |

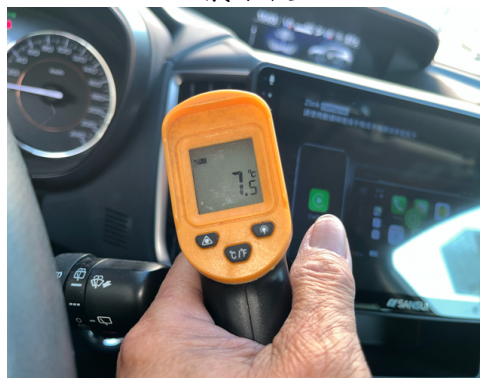
空調溫度

| 5. 前空調風速開關各段風速 | 正常 | 6. 前空調冷氣作動中央出風口溫度 | 8°C |
