# YES 車輛認證書

認證編號 CPF5275925B037

| 車型 Model | CR-V |
| 年份 Year | 2025/03 |

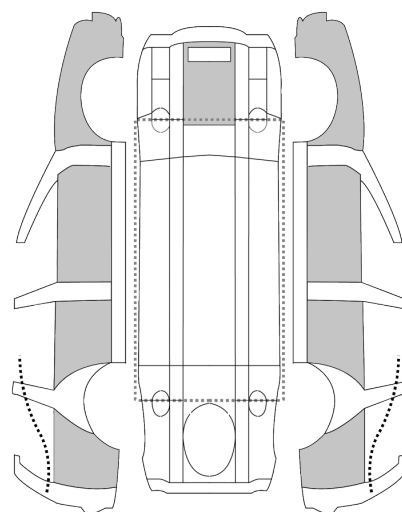
車骨結構圖

本車體骨架結構無修復跡象。

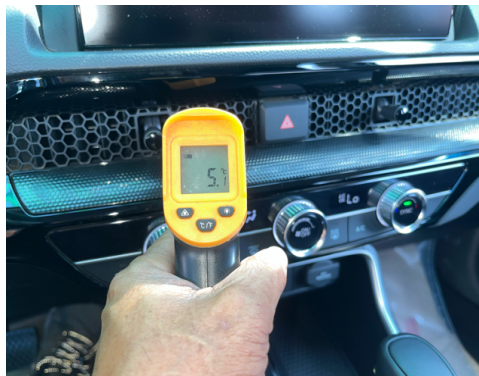
空調溫度

| 5. 前空調風速開關各段風速 | 正常 | 6. 前空調冷氣作動中央出風口溫度 | 5°C |
