# YES 車輛認證書

認證編號 CPF5275925B038

| 廠牌 Make | AUDI |
| 車型 Model | Q2 |

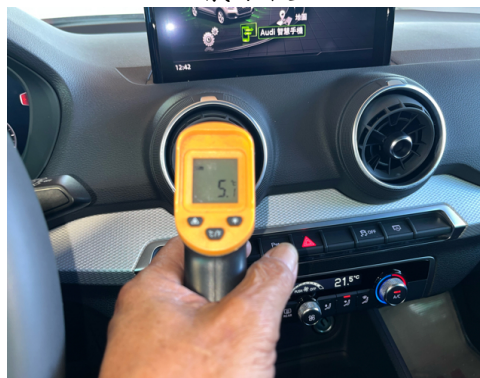
空調溫度

| 5. 前空調風速開關各段風速 | 正常 | 6. 前空調冷氣作動中央出風口溫度 | 5°C |
