認證編號 CPF5275925B043

## 車輛資料 Vehicle Information

## 車輛認證總結報告 Vehicle Inspection Findings

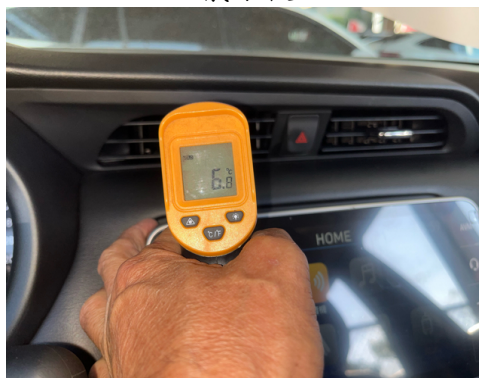
空調溫度

| 5. 前空調風速開關各段風速 | 正常 | 6. 前空調冷氣作動中央出風口溫度 | 7°C |
