認證編號 CPF5275925B044

## 車輛資料 Vehicle Information

## 車輛認證總結報告 Vehicle Inspection Findings

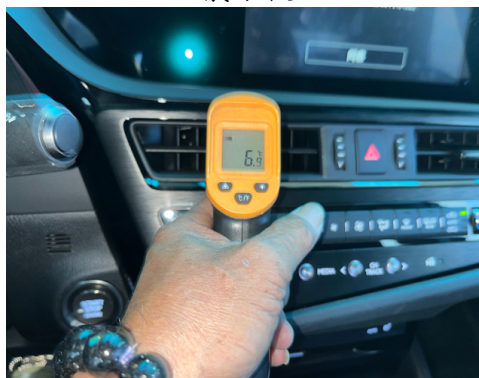
空調溫度

| 5. 前空調風速開關各段風速 | 正常 | 6. 前空調冷氣作動中央出風口溫度 | 7°C |
