# YES 車輛認證書

認證編號 CPF5275925B051

| 車型 Model | CX-30 |

## 車輛認證總結報告 Vehicle Inspection Findings

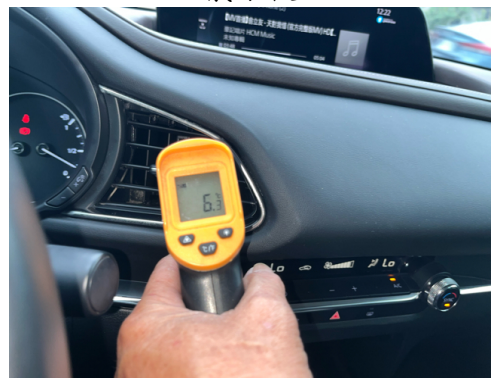
空調溫度

| 5. 前空調風速開關各段風速 | 正常 | 6. 前空調冷氣作動中央出風口溫度 | 6°C |
