# YES 車輛認證書

認證編號 CPF5275925B053

| 車型 Model | ALTIS |
| 年份 Year | 2019/01 |

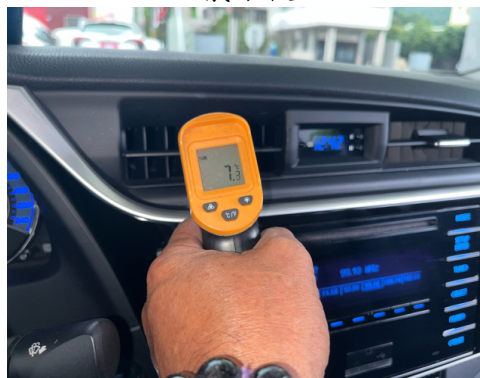
空調溫度

| 5. 前空調風速開關各段風速 | 正常 | 6. 前空調冷氣作動中央出風口溫度 | 7°C |
