認證編號 CPF5275925B055

## 車輛資料 Vehicle Information

## 車輛認證總結報告 Vehicle Inspection Findings

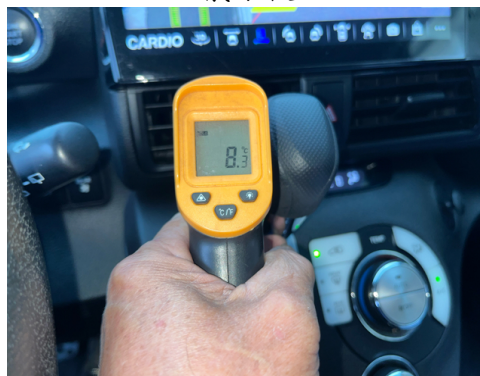
空調溫度

| 5. 前空調風速開關各段風速 | 正常 | 6. 前空調冷氣作動中央出風口溫度 | 8°C |
