# YES 車輛認證書

## 車輛認證總結報告 Vehicle Inspection Findings

認證編號 CPF5275925B058

| 車型 Model | SUPER SENTRA |

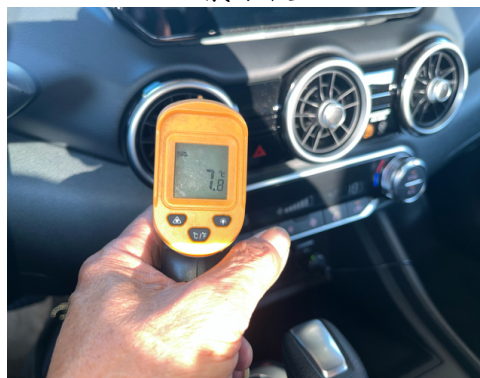
空調溫度

| 5. 前空調風速開關各段風速 | 正常 | 6. 前空調冷氣作動中央出風口溫度 | 8°C |
