# YES 車輛認證書

認證編號 CPF5275925B059

| 廠牌 Make | TOYOTA |
| 車型 Model | SIENTA |

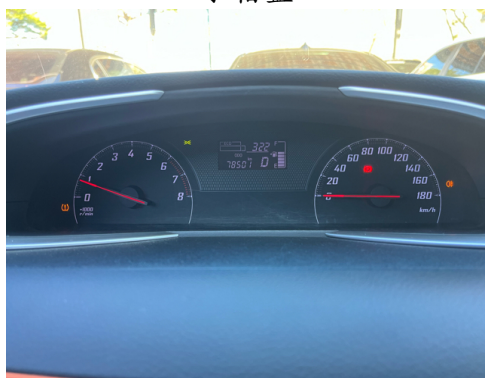
| 現況實車里程 Mileage<br>(僅揭露，不具保證效力) | 78,501 |

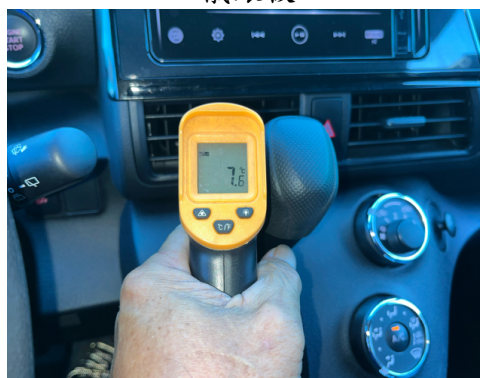
空調溫度

| 5. 前空調風速開關各段風速 | 正常 | 6. 前空調冷氣作動中央出風口溫度 | 8°C |
