# YES 車輛認證書

認證編號 CPF5275925B060

| 廠牌 Make | NISSAN |
| 車型 Model | JUKE |

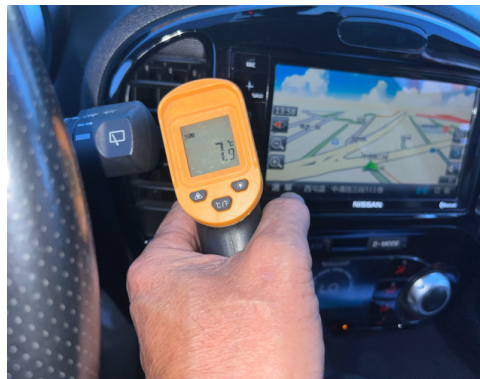
空調溫度

| 5. 前空調風速開關各段風速 | 正常 | 6. 前空調冷氣作動中央出風口溫度 | 8°C |
