認證編號 CPF5275925B079

## 車輛資料 Vehicle Information

## 車輛認證總結報告 Vehicle Inspection Findings

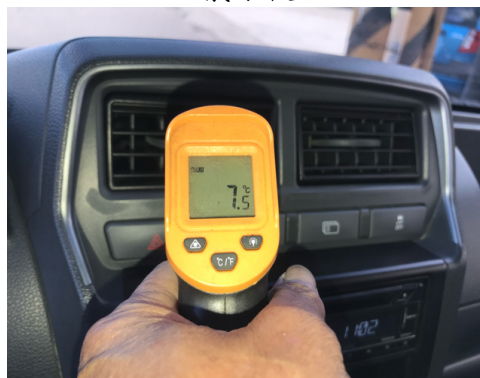
空調溫度

| 5. 前空調風速開關各段風速 | 正常 | 6. 前空調冷氣作動中央出風口溫度 | 8°C |
