# YES 車輛認證書

認證編號 CPF5275925B086

| 車型 Model | HR-V |
| 年份 Year | 2018/06 |

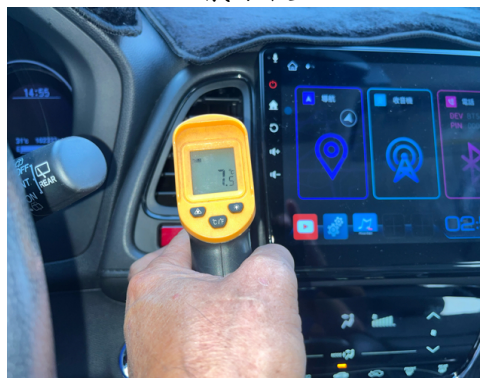
空調溫度

| 5. 前空調風速開關各段風速 | 正常 | 6. 前空調冷氣作動中央出風口溫度 | 8°C |
