認證編號 CPF5275925B091

## 車輛資料 Vehicle Information

## 車輛認證總結報告 Vehicle Inspection Findings

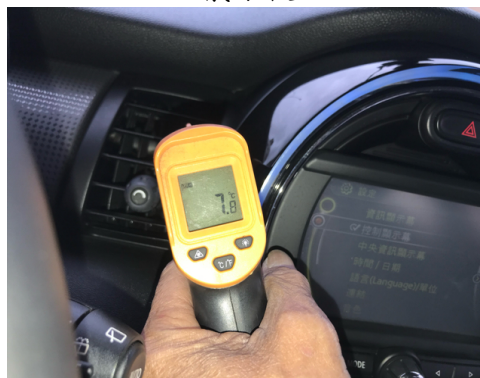
空調溫度

| 5. 前空調風速開關各段風速 | 正常 | 6. 前空調冷氣作動中央出風口溫度 | 8°C |
