認證編號 CPF5275925B093

## 車輛資料 Vehicle Information

## 車輛認證總結報告 Vehicle Inspection Findings

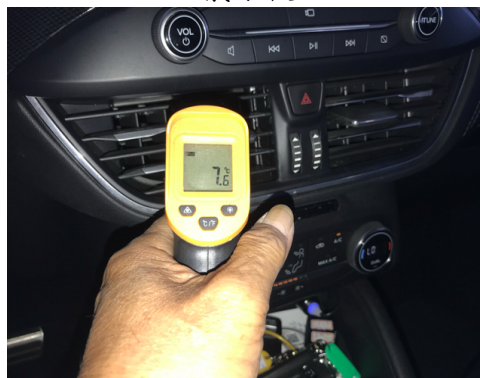
空調溫度

| 5. 前空調風速開關各段風速 | 正常 | 6. 前空調冷氣作動中央出風口溫度 | 8°C |
