認證編號 CPF5275925B095

## 車輛資料 Vehicle Information

## 車輛認證總結報告 Vehicle Inspection Findings

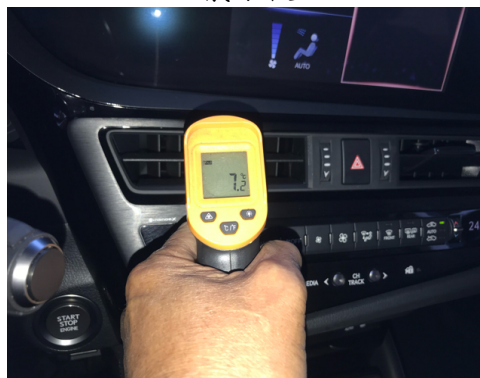
空調溫度

| 5. 前空調風速開關各段風速 | 正常 | 6. 前空調冷氣作動中央出風口溫度 | 7°C |
