# YES 車輛認證書

認證編號 CPF5275925B108

| 廠牌 Make | VOLVO |
| 車型 Model | S60 |

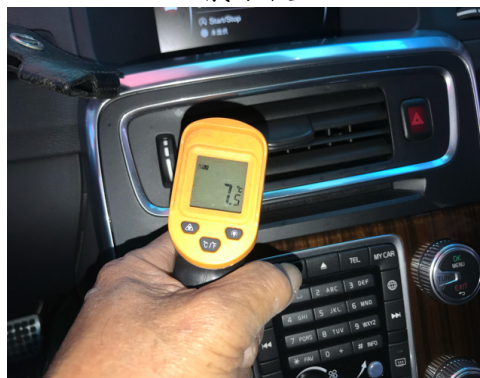
空調溫度

| 5. 前空調風速開關各段風速 | 正常 | 6. 前空調冷氣作動中央出風口溫度 | 8°C |
